Biuro Rzecznika Praw Obywatelskich

# Lokale wyborcze dostosowane do potrzeb osób z niepełnosprawnościami w wyborach do Sejmu i Senatu RP oraz referendum ogólnokrajowym w 2023 roku

Raport z kontroli przeprowadzonej przez pracowników  
Biura RPO w dniu 14 października 2023 roku

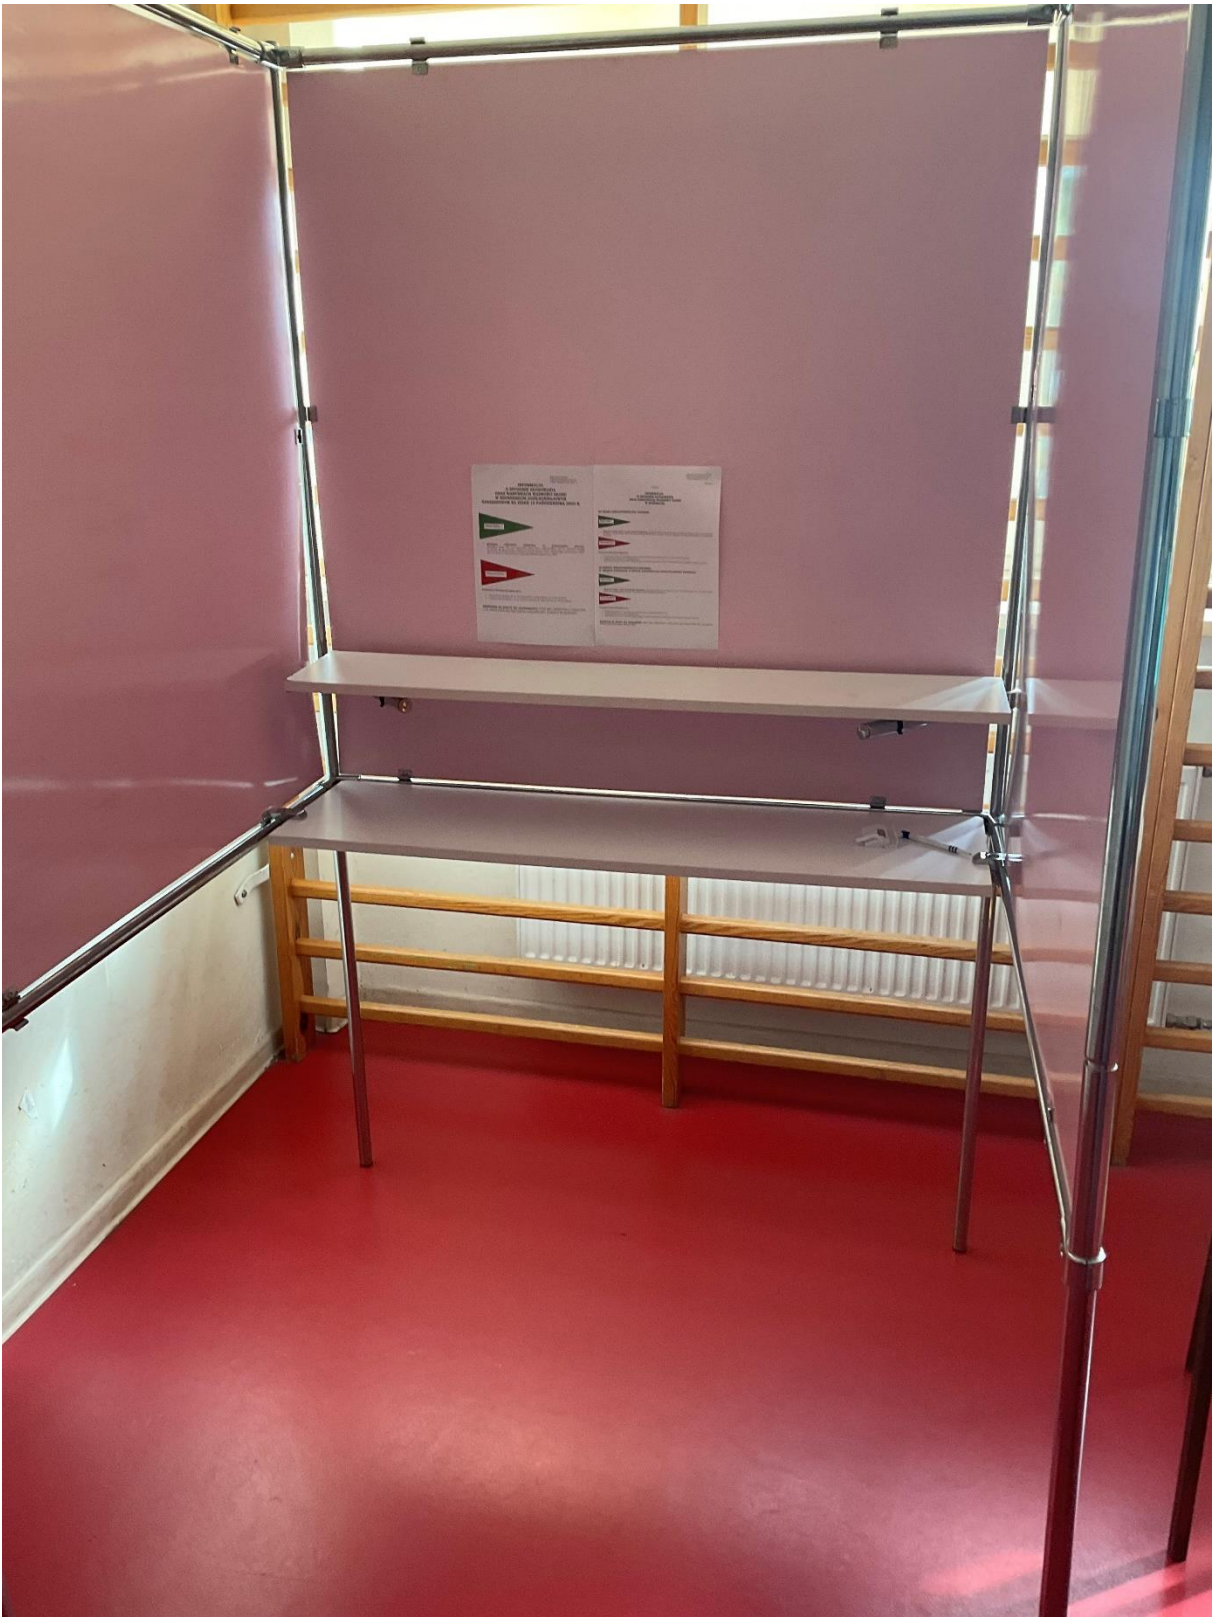
Załącznik nr 2

niepełnosprawnościami posiadało stolik wyłącznie o jednej z wymaganych wysokości, chociaż zapewnienie obu wysokości jest istotne z punktu widzenia różnych kategorii osób o ograniczonej sprawności ruchowej. W kilku przypadkach zapewnione miejsca do głosowania o wysokości 1,1 metra ograniczały się do specjalnie domontowanej wąskiej półki, która nie zapewniała miejsca odpowiadającego chociażby wielkości karty wyborczej (zobacz przykładowe zdjęcie w załączniku nr 2).

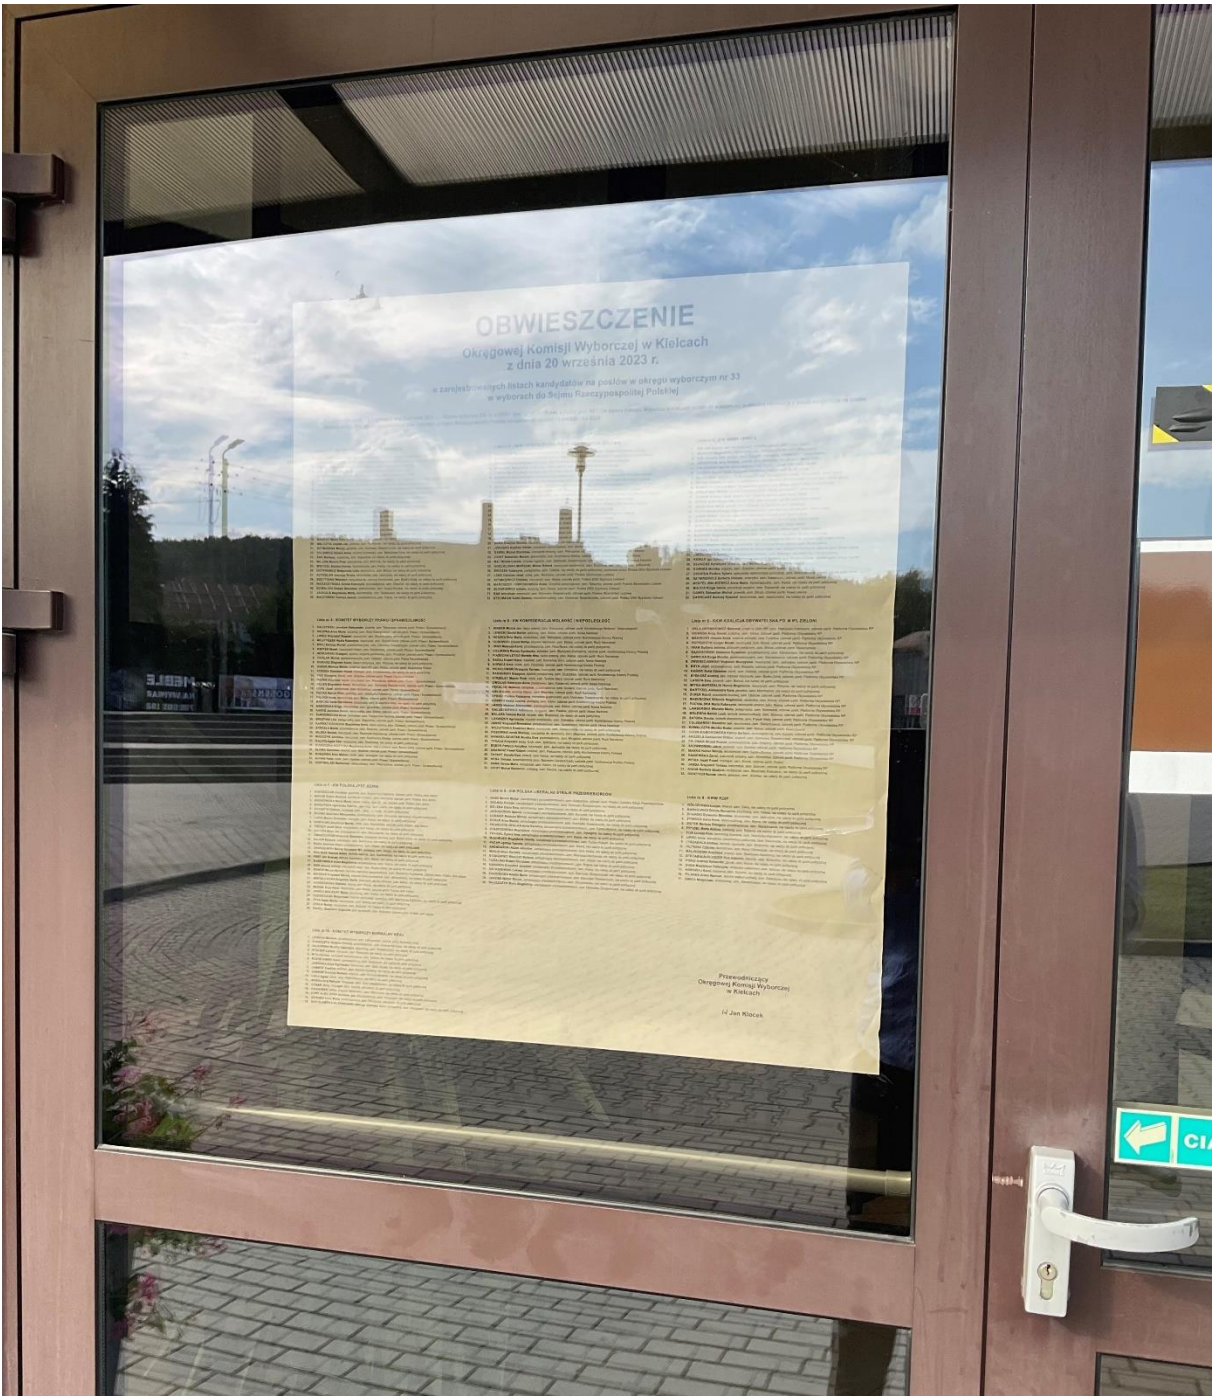
bezpośrednim ciągu komunikacyjnym (wejście do lokalu). W kilku przypadkach zdarzyło się, że szyba, za którą powieszono były obwieszczenia, była przyciemniana. Nie uchybia to wymogowi sformułowanego w rozporządzeniu, ale przeczy jego istocie, jaką jest zapewnienie dostępu do obwieszczeń dla osób, które mają problemy ze wzrokiem (zobacz przykładowe zdjęcie w załączniku nr 3)

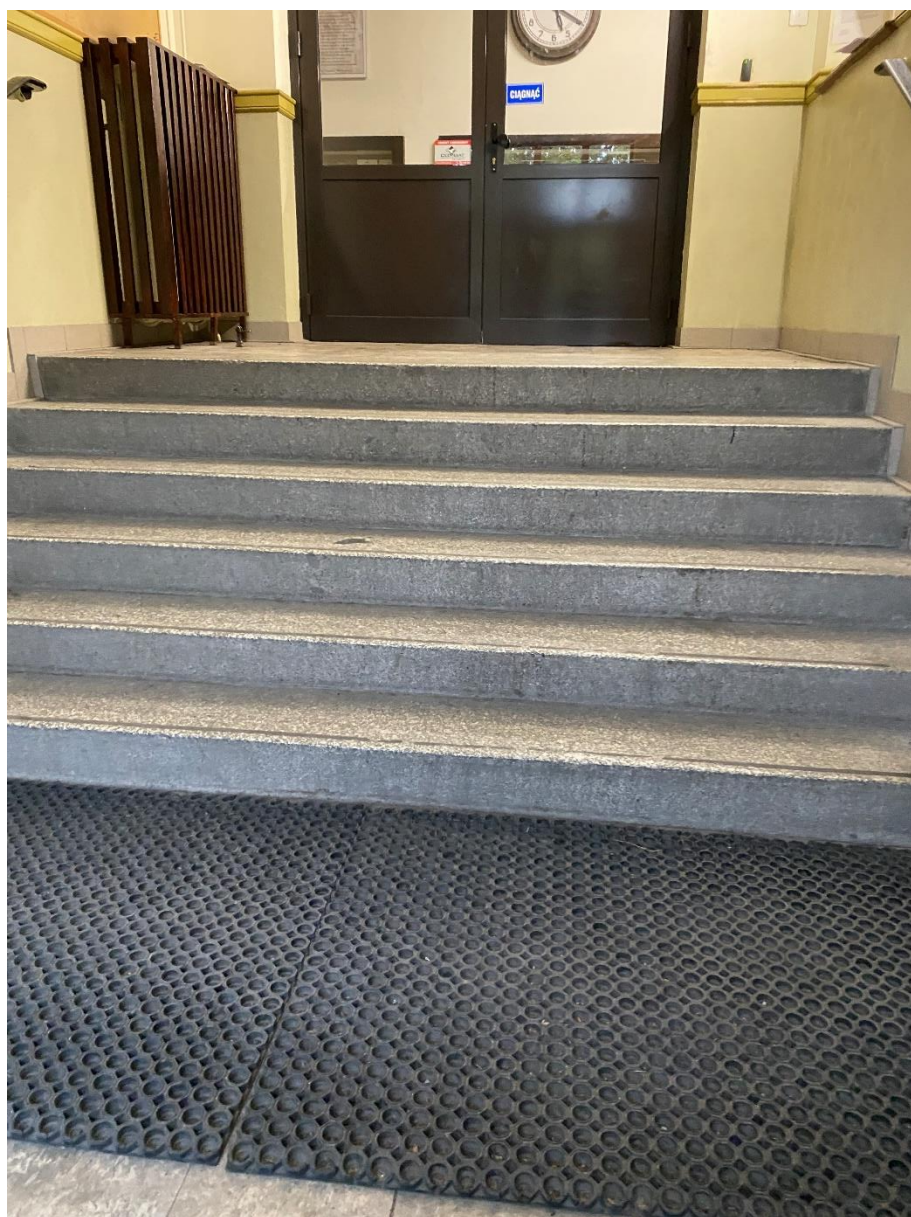
Załącznik nr 4

- **brak wyróżnienia krawędzi stopni schodów i progów (24%), z** uwzględnieniem tego, że wymóg ten powinien być zrealizowany na całej przestrzeni lokalu wyborczego od wejścia do budynku, w którym znajduje się ten lokal (zobacz przykładowe zdjęcie w załączniku nr 4);
- **nieodpowiednie wymiary miejsca zapewniającego tajność głosowania (minimum 1,2 x 1,2 m) (23%)** – problemy w tym zakresie polegały także na tym, że z uwagi na konstrukcję stolika nie było możliwe podjechanie do stolika na wózku inwalidzkim (np. z uwagi na metalowy wspornik pod stolikiem; zobacz przykładowe zdjęcie w załączniku nr 5);
- **śliskie posadzki (19%),** przy czym wśród dodatkowych uwag wskazywano także na wiele innych problemów dotyczących podłogi w lokalach wyborczych;
- niedostateczne wymiary lokalu wyborczego (16%; zobacz przykładowe zdjęcie w załączniku nr 6);

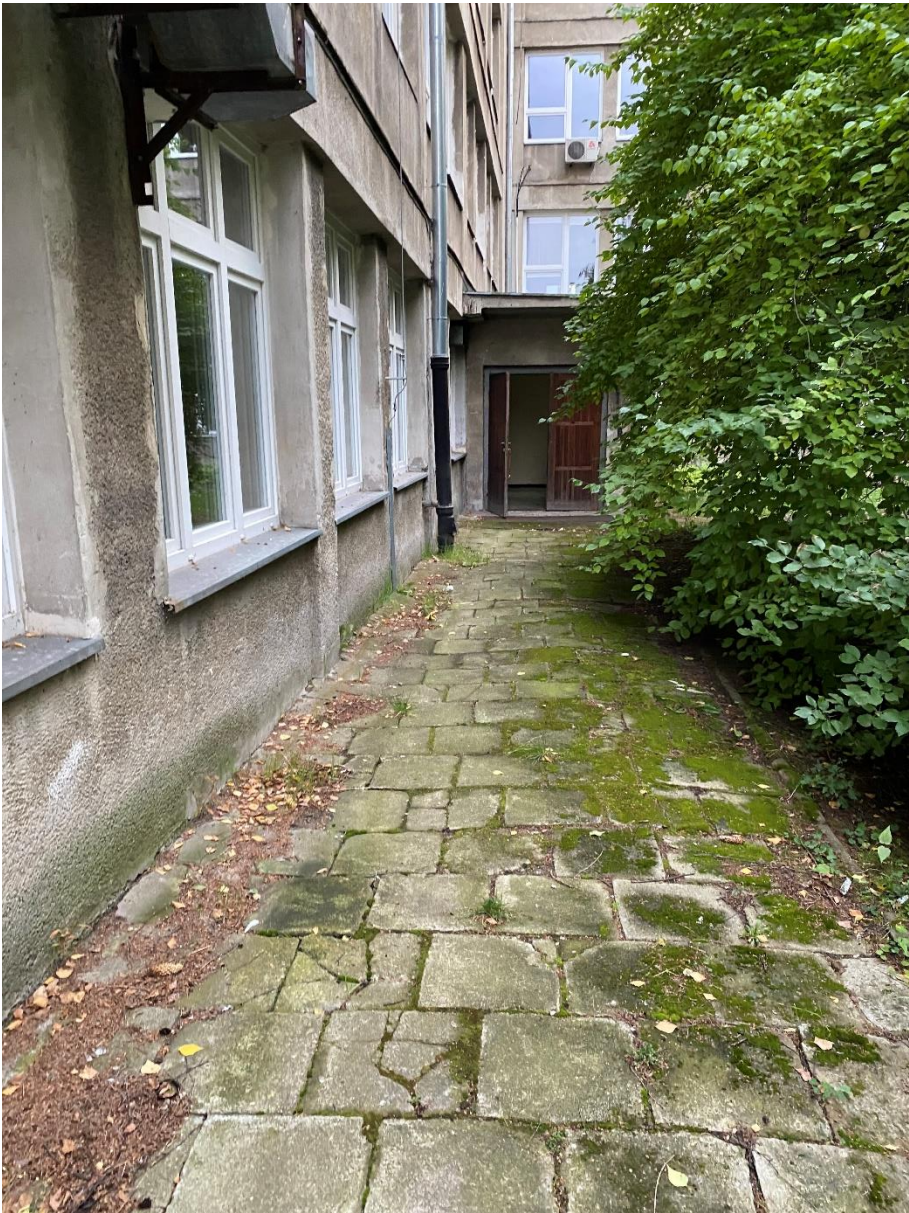
Załącznik nr 9

**Wśród barier występujących w otoczeniu lokalu wyborczego** wskazywano natomiast przede wszystkim na nierówne lub dziurawe podłoże na drodze do lokalu wyborczego (12 lokali; zobacz przykładowe zdjęcie w załączniku nr 9), brak odpowiedniego oznaczenia drogi do wejścia dostępnego do budynku (11 lokali), wysokie krawężniki na drodze do lokalu wyborczego z parkingu z miejscem dostosowanym lub najbliższego przystanku komunikacji miejskiej (11), brak dostosowanego miejsca parkingowego przy lokalu wyborczym (9), utrudniony dostęp do podjazdu lub innego urządzenia zapewniającego możliwość dostania się do lokalu (9), wąskie chodniki lub furtki na drodze do lokalu wyborczego (4), brak przystanku komunikacji miejskiej w okolicy lokalu wyborczego (2) oraz stopnie nieoznakowane na zewnątrz lokalu (1).
